## Informe técnico sobre el riesgo que presenta el arbolado del área recreativa de la Fuente del Cura en Miraflores de la Sierra.

Informe realizado en Madrid a 3 de noviembre de 2023 por el Ingeniero Técnico Forestal Gabriel Dorado Martín, colegiado nº 924.

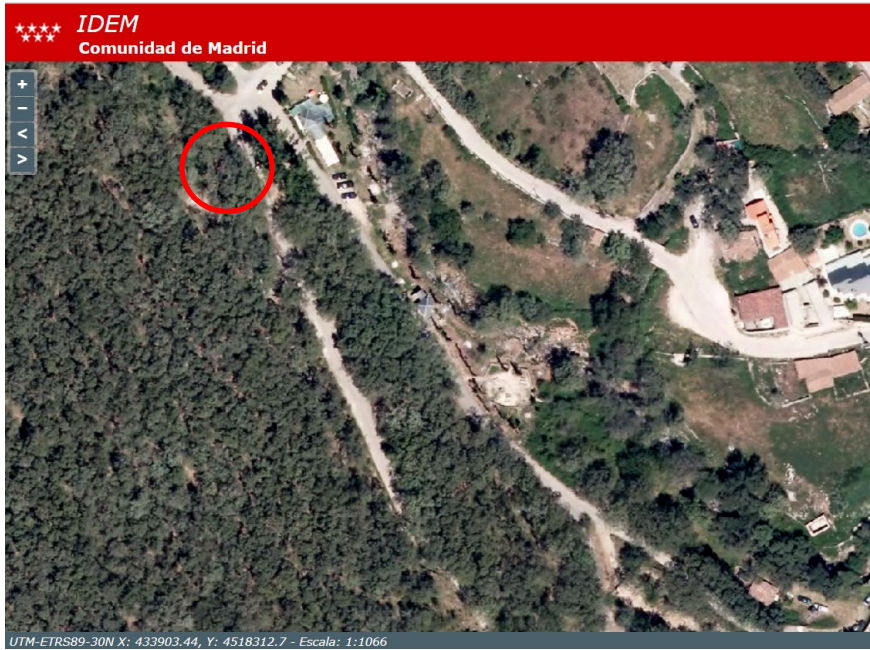
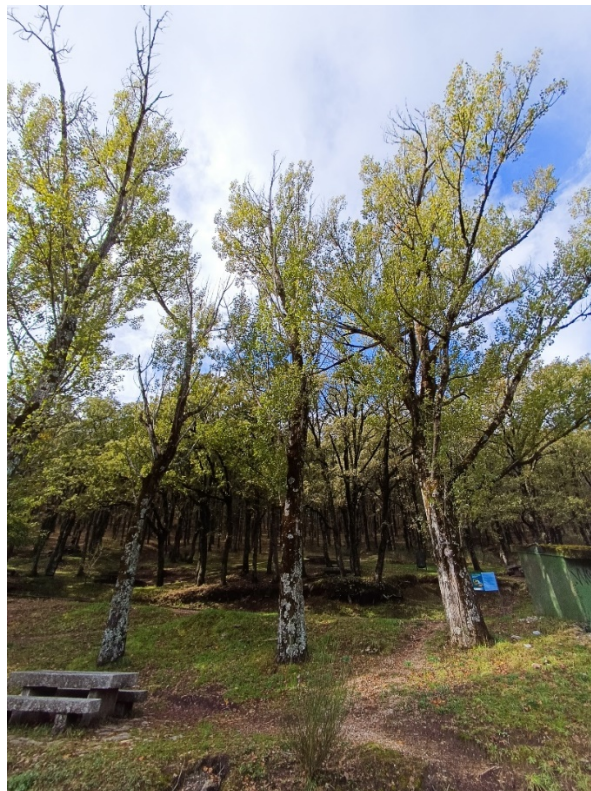
Conjunto de árboles nº1:

Imagen 4. Área recreativa de La Fuente del Cura. Conjunto de árboles nº 1

Imagen 5. Conjunto de árboles nº 1.

Este conjunto de árboles se encuentra a la entrada de la Avenida de Madrid desde el Camino de la Fuente del Cura en el margen derecho. Requiere podas para la eliminación de ramas muertas y formación de copa equilibrada. Se recomienda evaluar la resistencia del tronco mediante la utilización de tomógrafo.

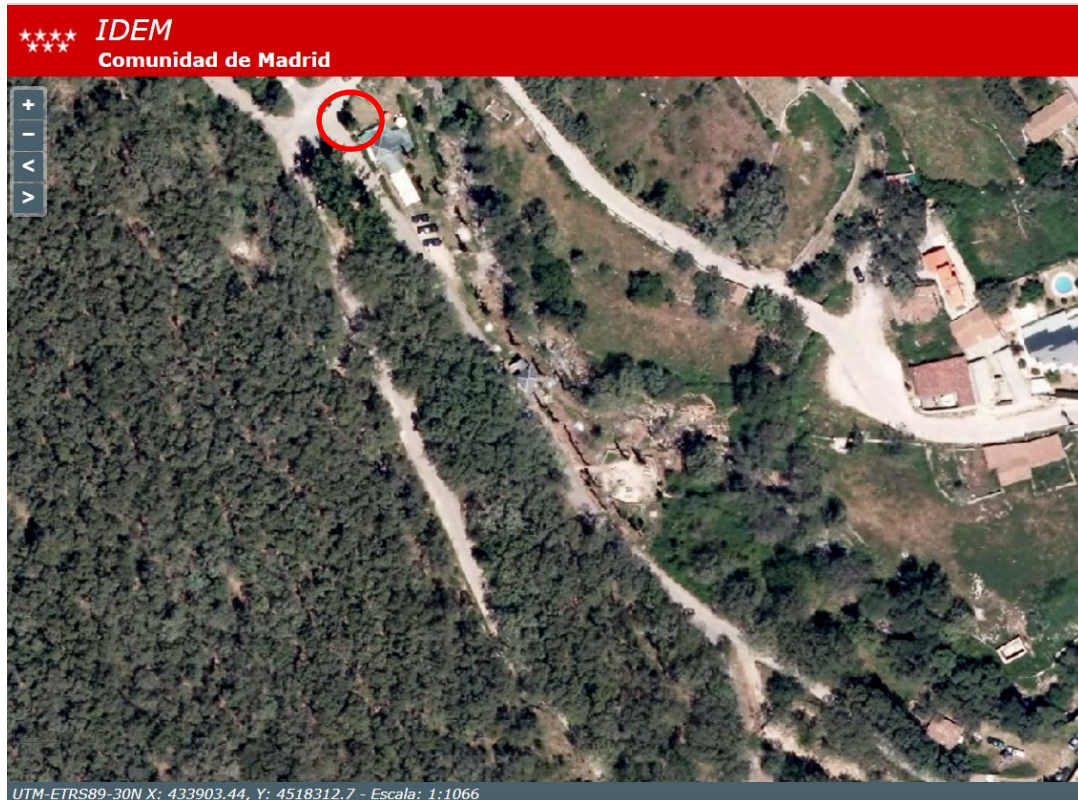
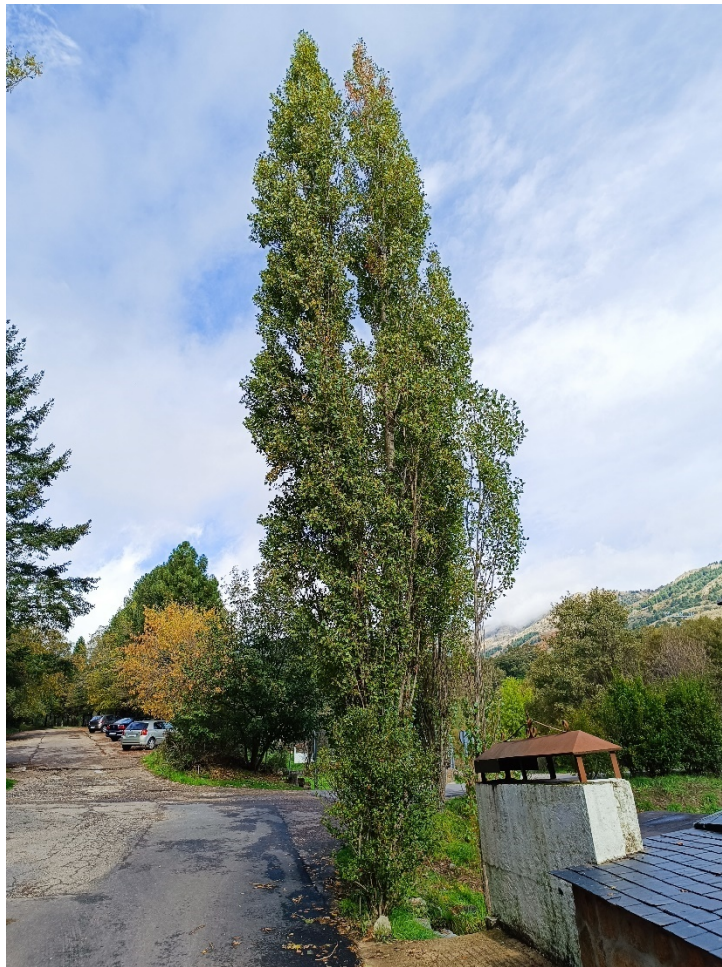
Árbol nº 2:

Imagen 6. Área recreativa de La Fuente del Cura. Árbol nº 2

Este árbol se encuentra a la entrada de la Avenida de Madrid desde el Camino de la Fuente del Cura en el margen izquierdo. Aparentemente presenta un buen estado sanitario, por lo que se recomienda vigilar periódicamente.

Imagen 7. Árbol nº 2

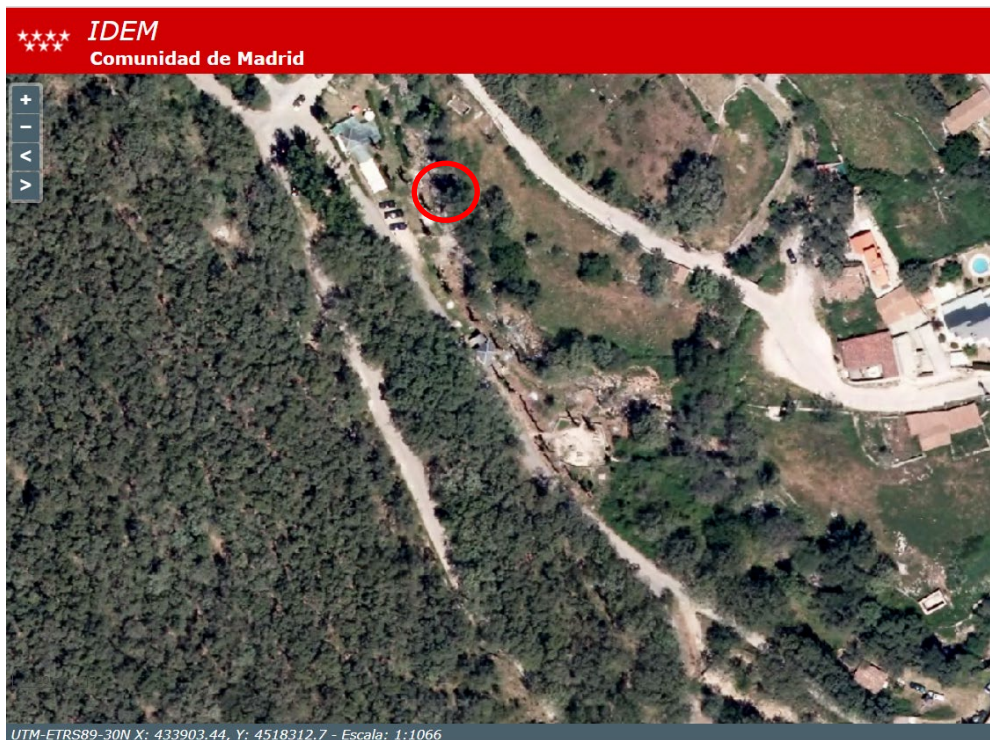
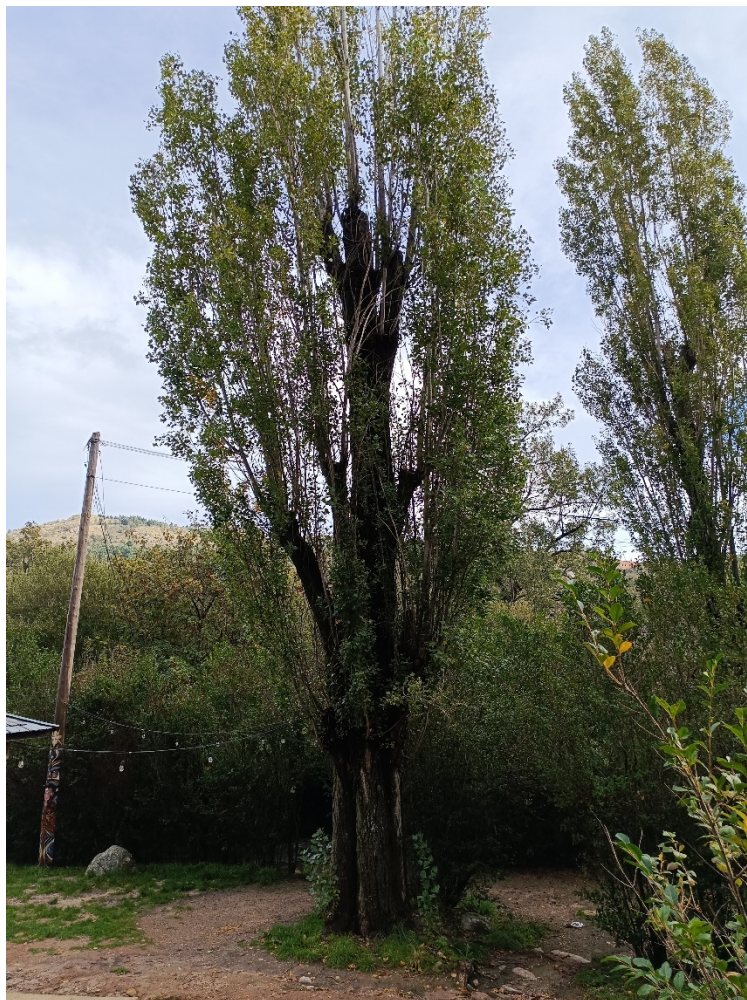
Árbol nº 3:

Imagen 8. Área recreativa de La Fuente del Cura. Árbol nº 3

Imagen 9. Árbol nº 3

Este pie se encuentra dentro del área recreativa, presenta heridas antiguas por podas excesivas, aunque aparentemente ha rebrotado bien y se encuentra en un estado fitosanitario aceptable. Se recomienda evaluar la resistencia del tronco mediante la utilización de tomógrafo y vigilar periódicamente.

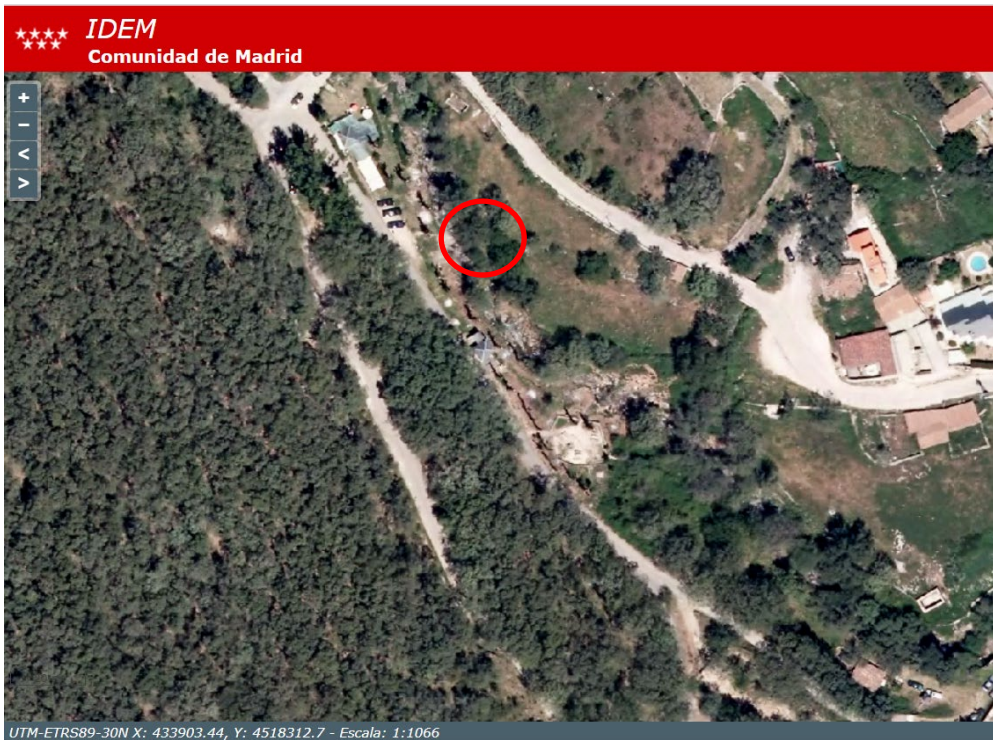
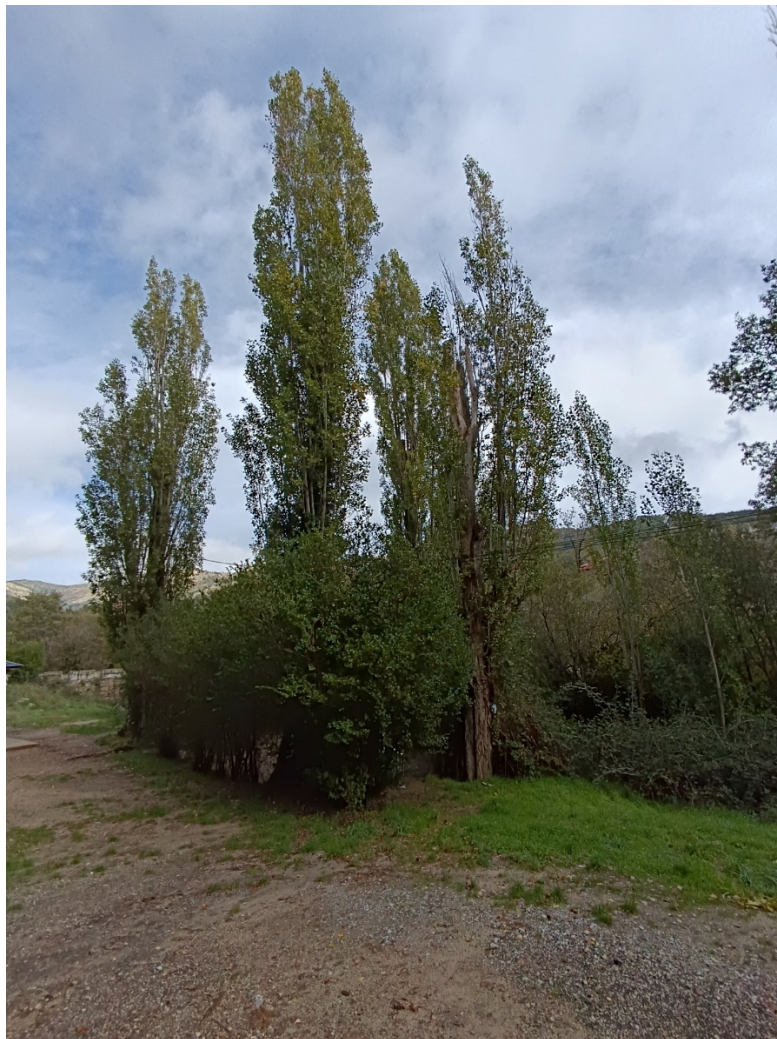
#### Conjunto nº 4

Este conjunto de árboles se encuentra dentro del área recreativa, detrás de un antiguo seto de aligustre y junto al río Guadalix. De los cuatro individuos que aparecen en la fotografía, el de la izquierda es el árbol nº 3. De los otros 3 árboles que aparecen en la imagen, los dos de la izquierda presentan un aparente estado sanitario aceptable, por lo que solamente se recomienda hacer seguimientos periódicos. El árbol de la derecha presenta un estado similar al árbol nº 3 y se recomienda evaluar la resistencia del tronco mediante la utilización de tomógrafo y vigilar su evolución periódicamente.

Imagen 10. Área recreativa de La Fuente del Cura. Conjunto de árboles nº 4

Imagen 11. Conjunto de árboles nº 4

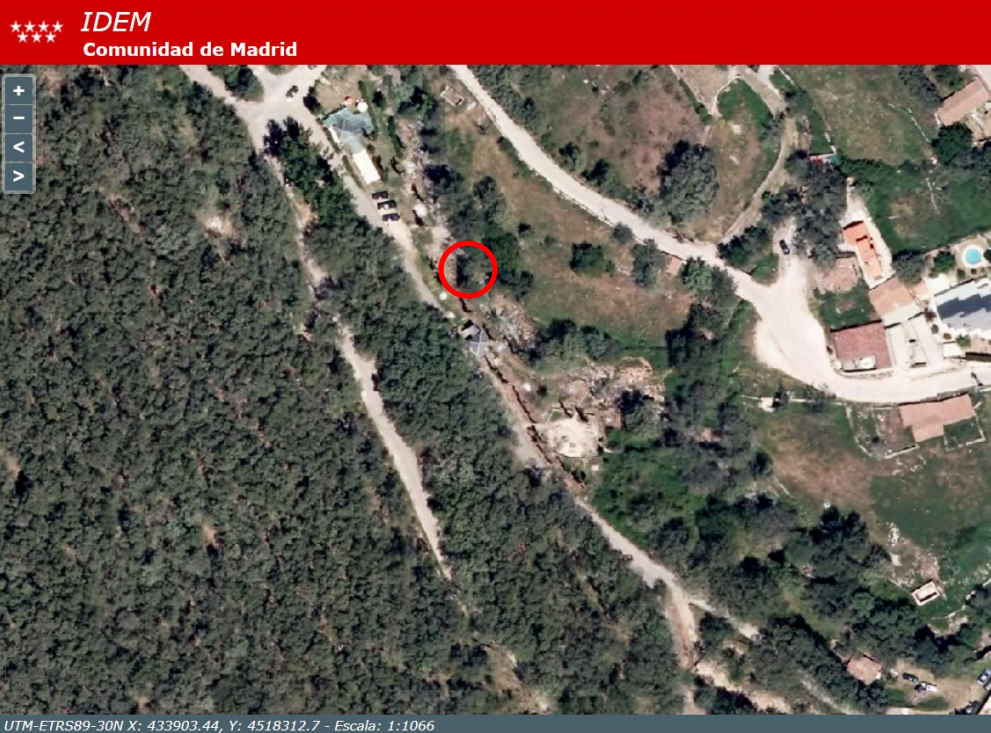
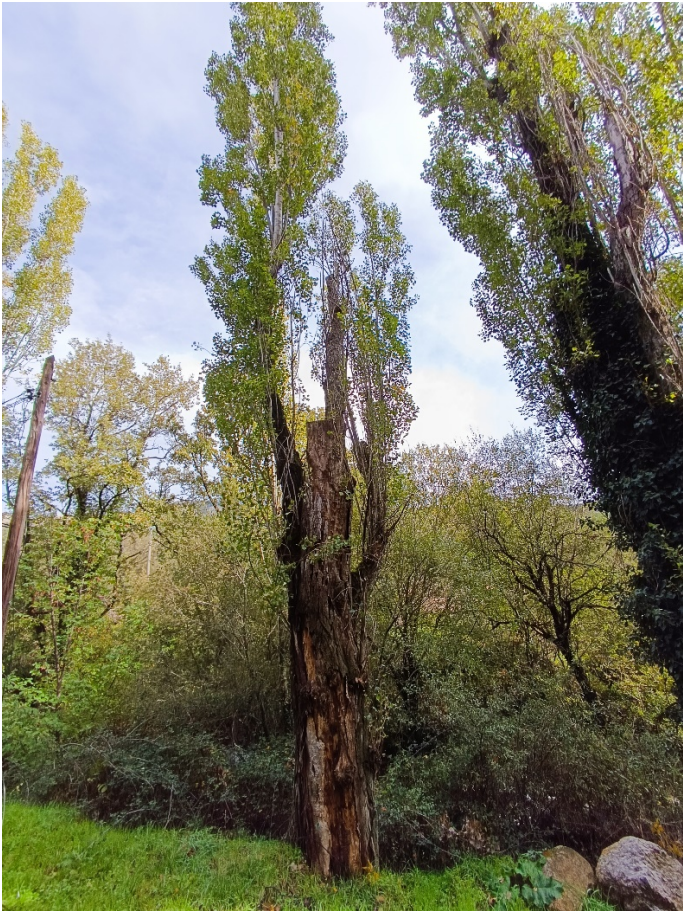
Imagen 12. Área recreativa de La Fuente del Cura. Árbol nº 5

Imagen 13. Árbol nº 5

Este árbol se encuentra dentro del área recreativa, al borde del talud sobre el río Guadalix, y presenta grandes heridas producidas por podas excesivas para la reducción de copa, con graves pudriciones que comprometen la estabilidad estructural de las ramas de la copa. Se recomienda proceder a la tala de este individuo y traslado de los restos a planta de tratamiento de restos vegetales. Sustituir por otra especie de ribera (carpe, fresno, álamo blanco, negrillo, aliso, sauce, sorbus, arce, etc.) con objeto de incrementar la biodiversidad y mejorar los servicios ecosistémicos aportados.

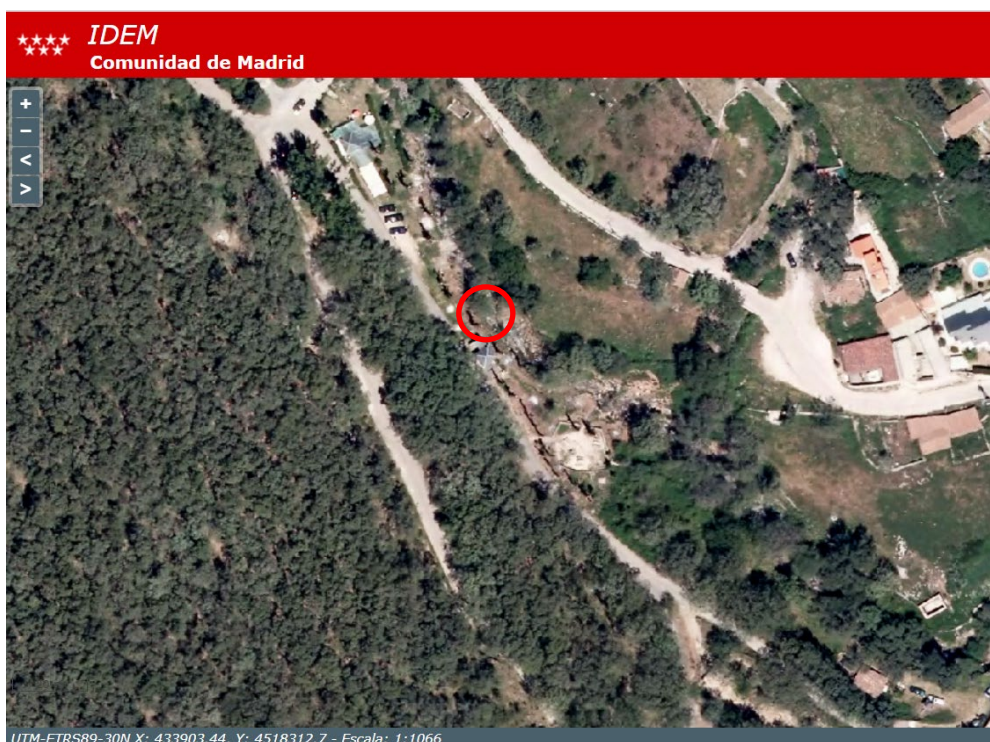
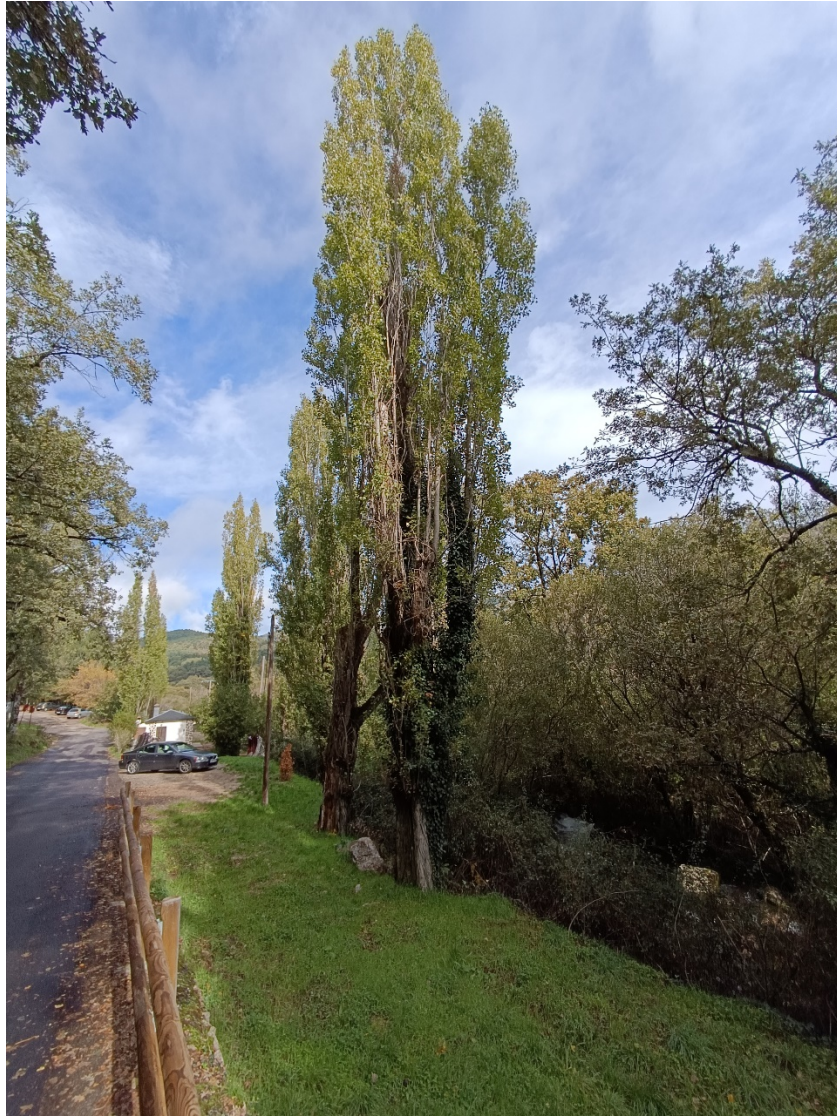
### Árbol nº 6

Imagen 14. Área recreativa de La Fuente del Cura. Árbol nº 6

Se encuentra junto al árbol nº 5, al sur este del mismo, siguiendo la alineación de la Avenida de Madrid. Presenta podas excesivas para la reducción de copa y algunas ramas secas que deberán ser eliminadas para evitar su caída. No presenta grandes heridas en el tronco ni pudriciones notables que puedan pronosticar una rotura inminente en la base del tronco, tampoco parece que pudiera estar comprometida la estabilidad estructural del individuo. Se recomienda la realización de podas para retirar las ramas muertas del árbol, realizar estudio de resistencia mecánica con tomógrafo, y evaluaciones periódicas de su estado.

Imagen 15. Árbol nº 6

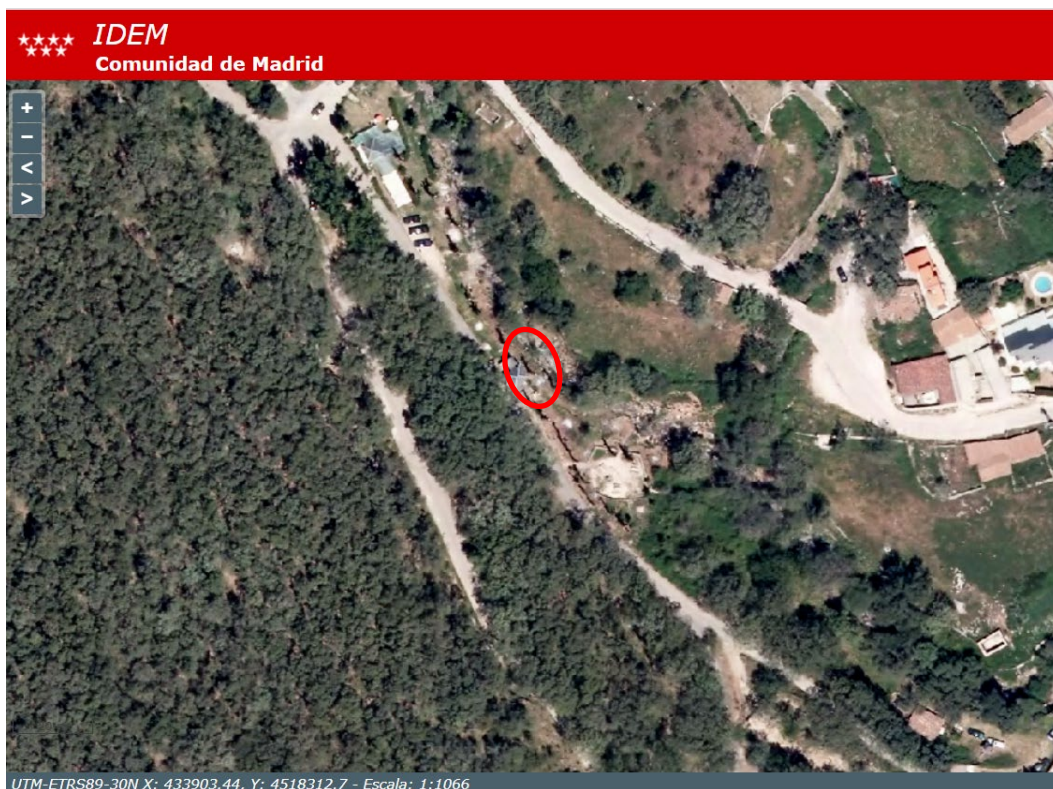
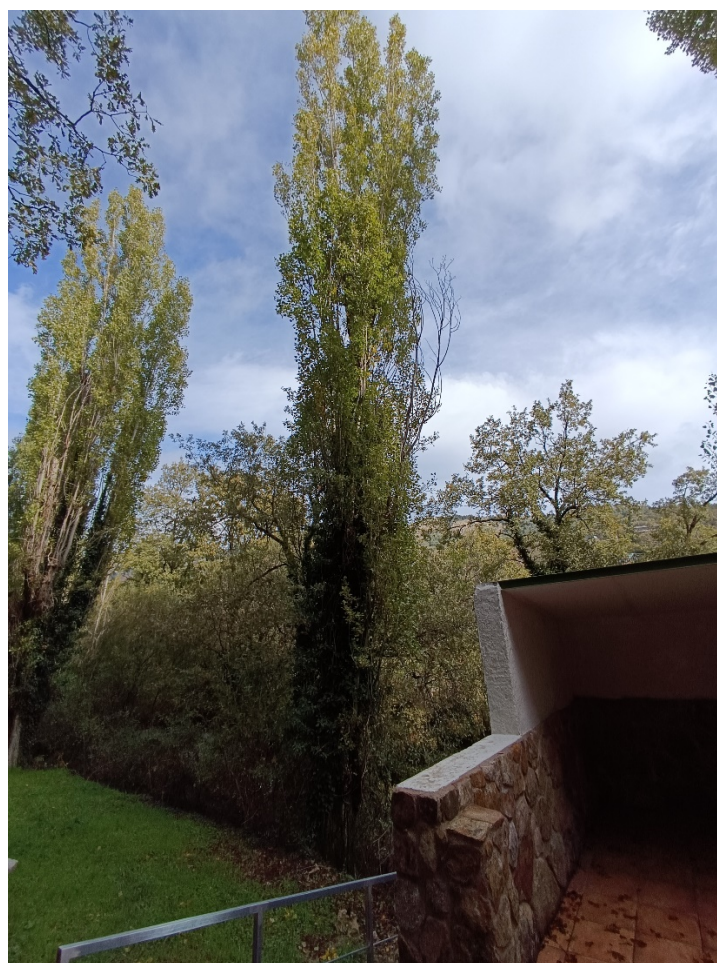
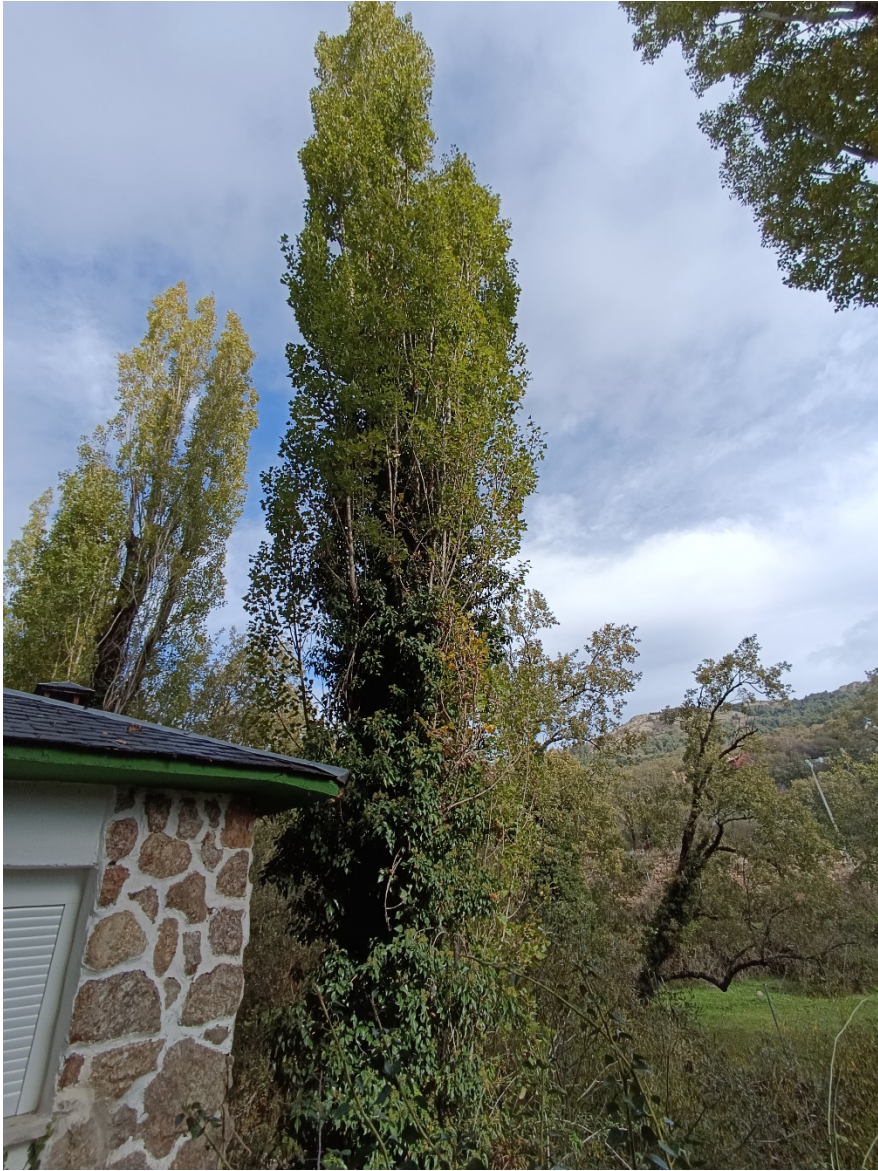
### Conjunto nº 7

Este conjunto de dos árboles se situ en la parte posterior de la segunda caseta del área recreativa de la Fuente del Cura. El estado sanitario de estos dos árboles es aparentemente bueno, con una conformación de copa adecuada y equilibrada, no se aprecian grandes pudriciones que pudieran afectar de manera inminente a su estabilidad estructural, por lo que se recomienda no tocar, y hacer seguimientos periódicos de su estado sanitario.

Imagen 16. Área recreativa de La Fuente del Cura. Conjunto nº 7

Imagen 17. 1º Árbol del conjunto nº 7

Imagen 18. 2º Árbol del conjunto nº 7

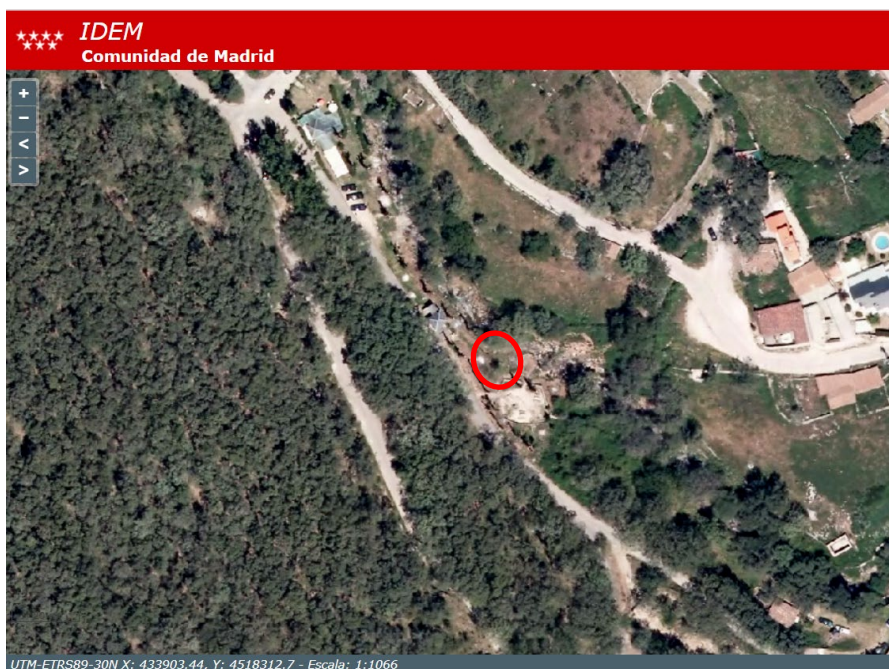
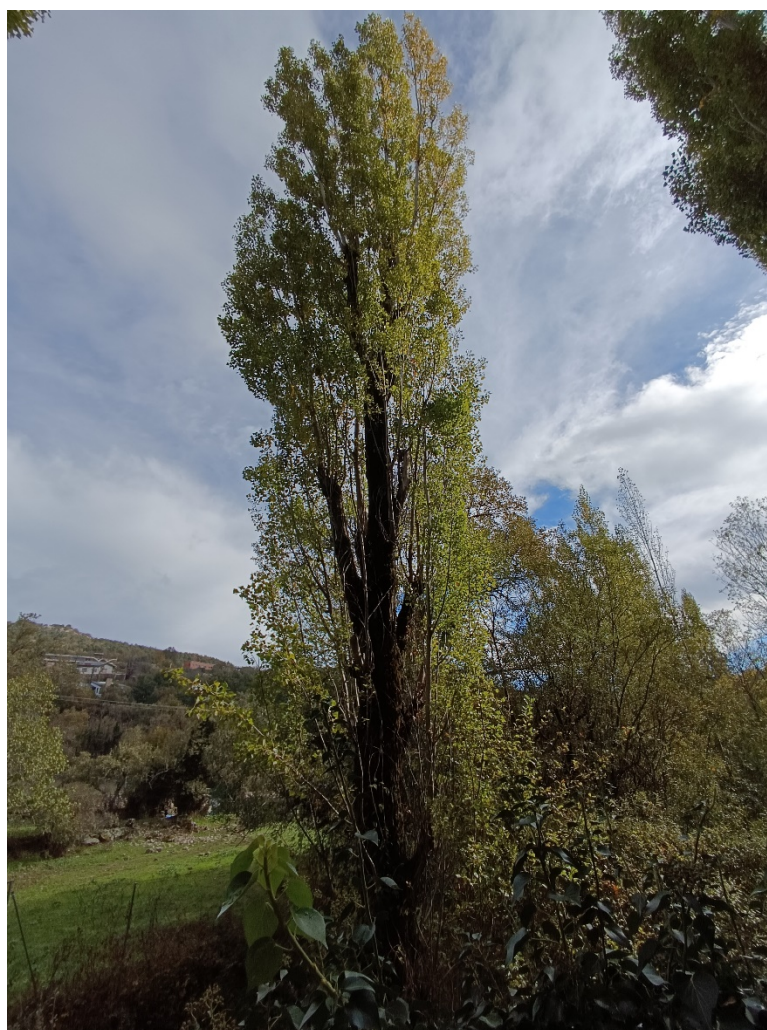
# Árbol nº 8

Imagen 19. Área recreativa de La Fuente del Cura. Árbol nº 8

Imagen 20. Árbol nº 8

Este individuo se encuentra en el interior del área recreativa, cercano al río Gudalix. Presenta podas de reducción de copa, aunque no se aprecian pudriciones que pudieran amenazar su estabilidad de forma inminente. Tiene una copa bien desarrollada. Se recomienda no tocar y realizar seguimientos periódicos para analizar su evolución sanitaria.

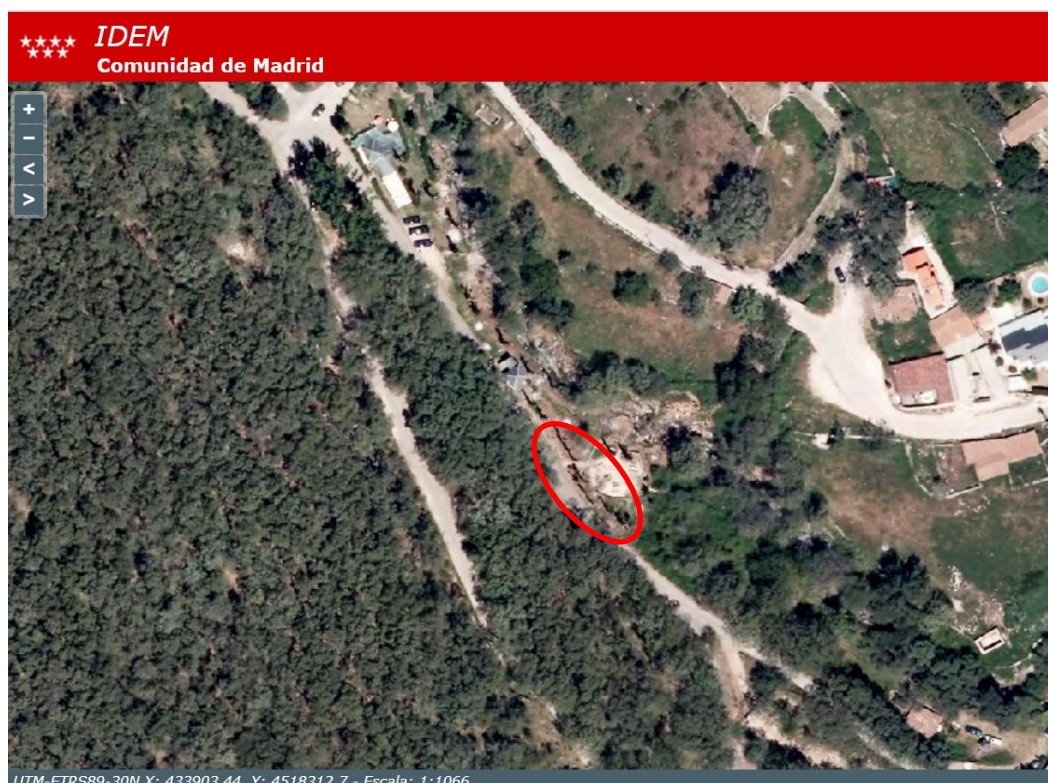
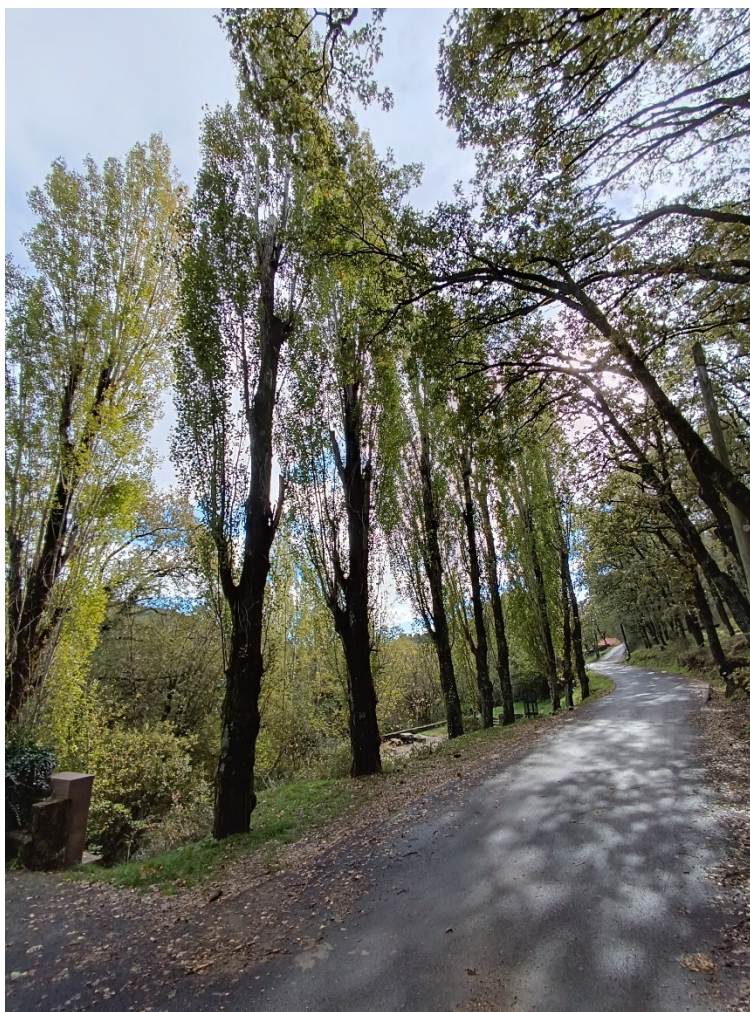
### Conjunto nº 9

Este conjunto de arbolado está formado por 8 individuos en alineación con la Avenida de Madrid, instalados sobre la cabecera del talud en terraplén de dicha avenida, sobre la explanación de la Fuente del Cura. Estos árboles presentan un estado sanitario satisfactorio. Aunque han sufrido podas de reducción de copa, no se aprecian pudriciones que pudieran comprometer la estabilidad estructural de los árboles. Uno de los árboles presenta una inclinación del tronco de unos 15º hacia la Avenida de Madrid, que en principio no debe suponer ningún riesgo ya que está generando madera de reacción de forma adecuada. Se recomienda no tocar y realizar seguimientos periódicos para analizar la evolución sanitaria del conjunto y la estabilidad del árbol inclinado.

Imagen 21. Área recreativa de La Fuente del Cura. Árbol nº 9

Imagen 22. Conjunto nº 9

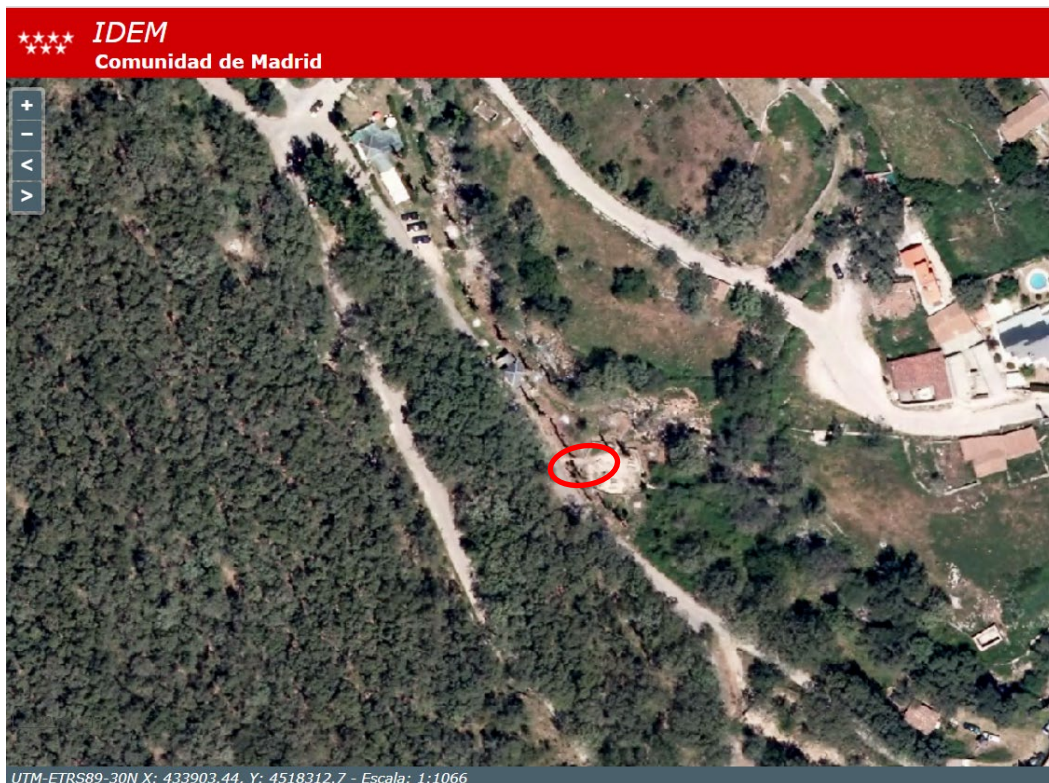
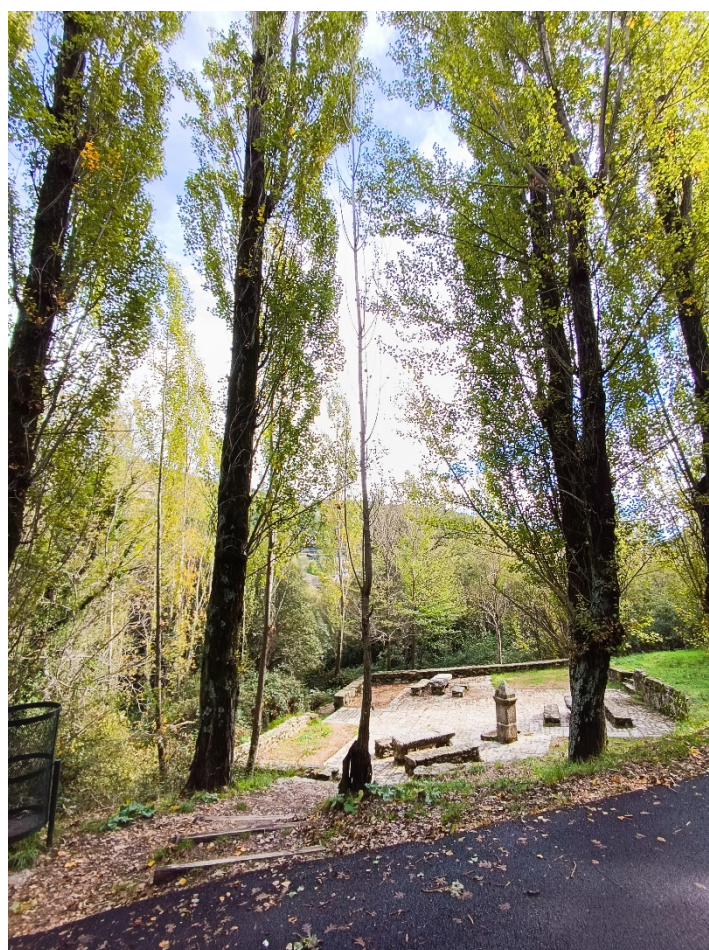
### Conjunto nº 10

Este conjunto está formado por árboles de diferentes edades aparentes que se encuentran a ambos lados de las escaleras de acceso a la plataforma de La Fuente del Cura desde la venida de Madrid. Aparece un árbol adulto a la izquierda de las escaleras, que ha sufrido podas severas de reducción de copa, pero en un análisis visual, no parece presentar riesgo inminente, y presenta una copa bien estructurada y equilibrada, por lo que no se realizar trabajo alguno. Aparece un brote de cepa en el margen derecho de las escaleras en dirección de bajada, que a pesar de ser aparentemente joven, presenta pudriciones severas en la base, en su inserción con el tocón del que ha brotado; se recomienda su tala y traslado a centro de gestión de residuos vegetales. En la margen izquierda de las escaleras hay dos rebrotes, sobre los que será necesario realizar revisiones periódicas para evaluar su desarrollo.

Imagen 23. Área recreativa de La Fuente del Cura. Árbol nº 10

Imagen 24. Conjunto nº 10

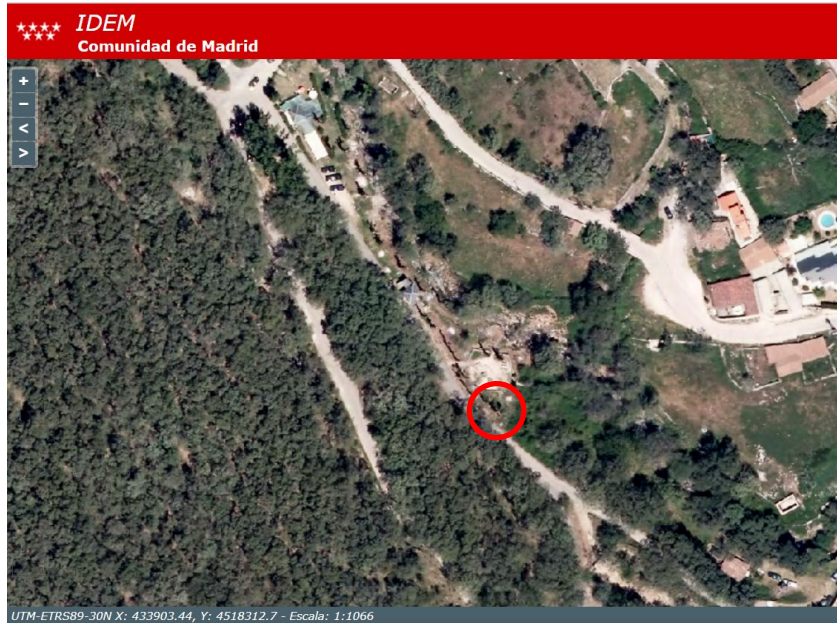
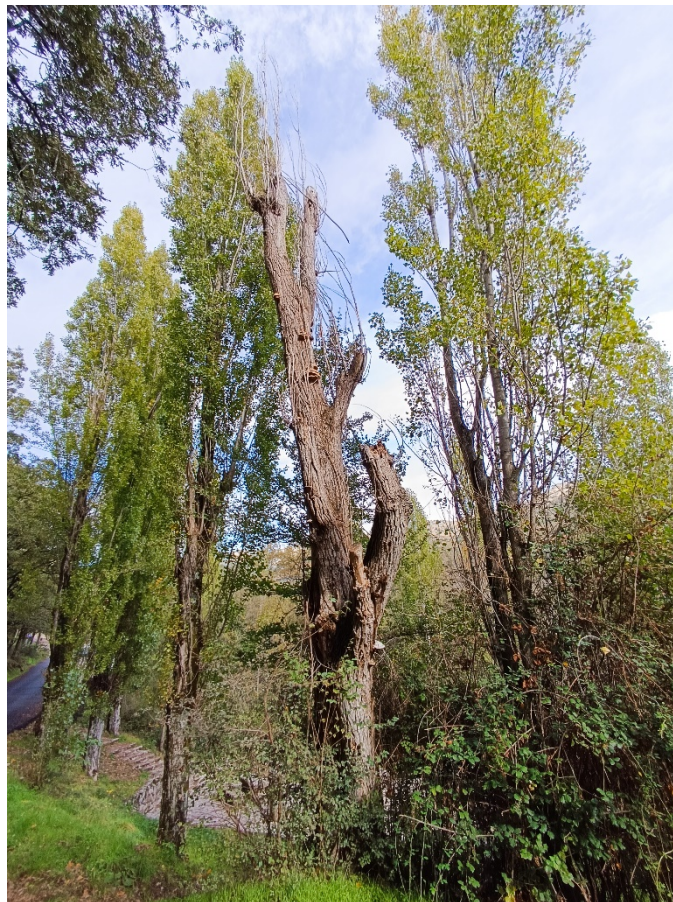
## Conjunto nº 11

Imagen 25. Área recreativa de La Fuente del Cura. Conjunto nº 11

Imagen 25. Conjunto nº 11

Este conjunto de árboles se encuentra sobre el talud de la explanación de La Fuente del Cura. Está formado por un árbol seco cuyo tratamiento debe ser la tala y traslado de los restos al centro de gestión de residuos vegetales. Un árbol maduro que ha

sufrido podas severas de reducción de la copa, aunque aparentemente no presenta síntomas de riesgo inminente por lo que se recomienda realizar un seguimiento periódico, y por último, tres árboles aparentemente jóvenes que no han sido podados y presentan una copa bien conformada y un tronco sin aparentes pudriciones ni plagas, por lo que se recomienda no tocar.

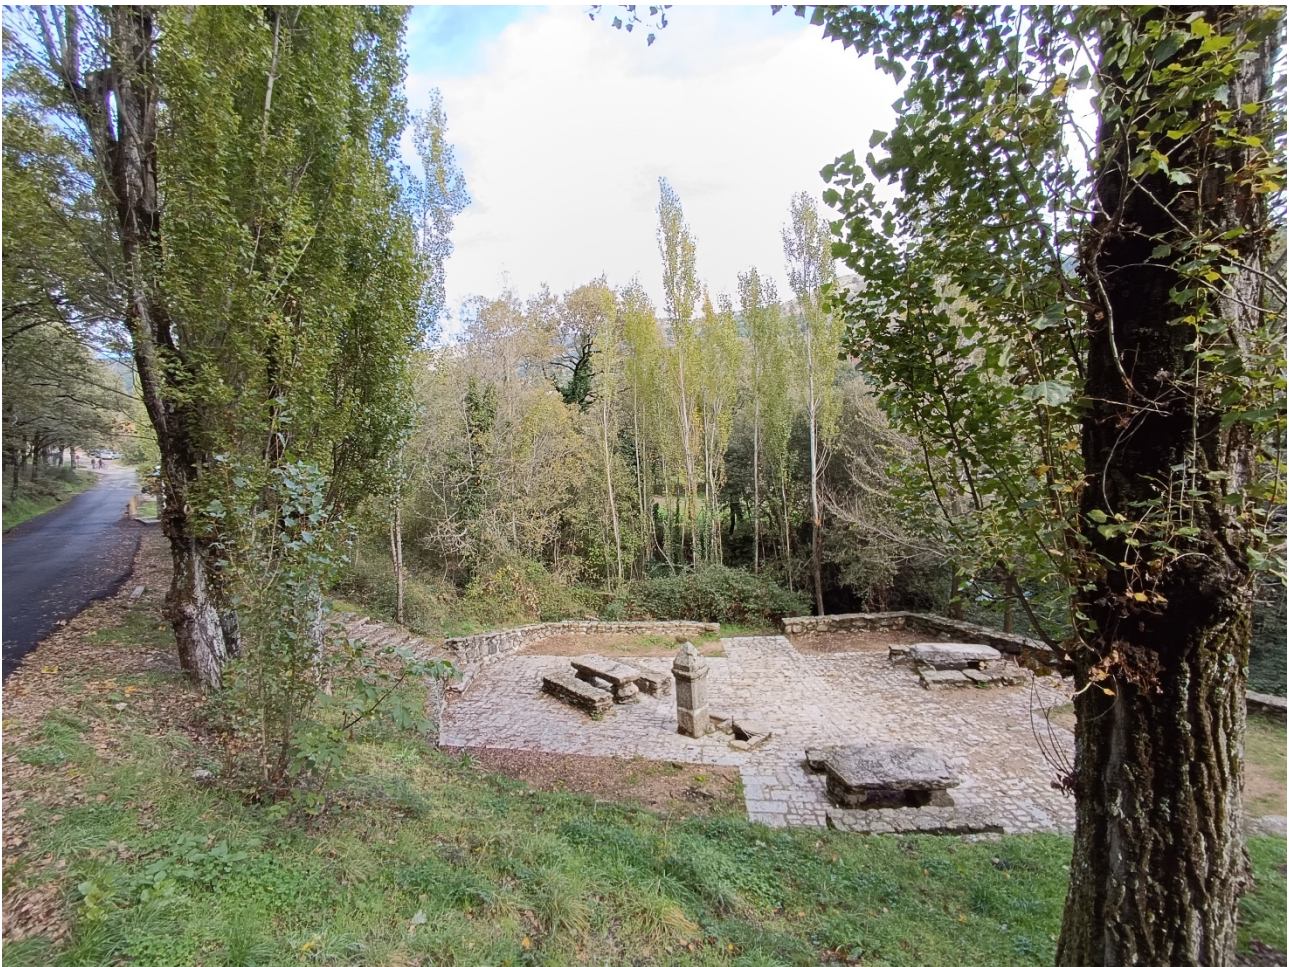
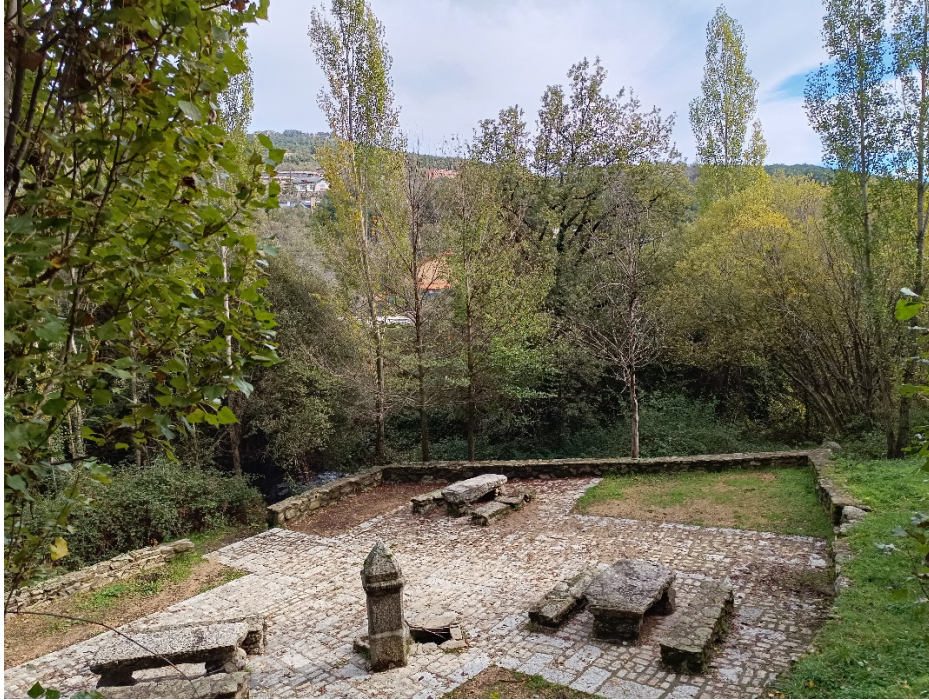
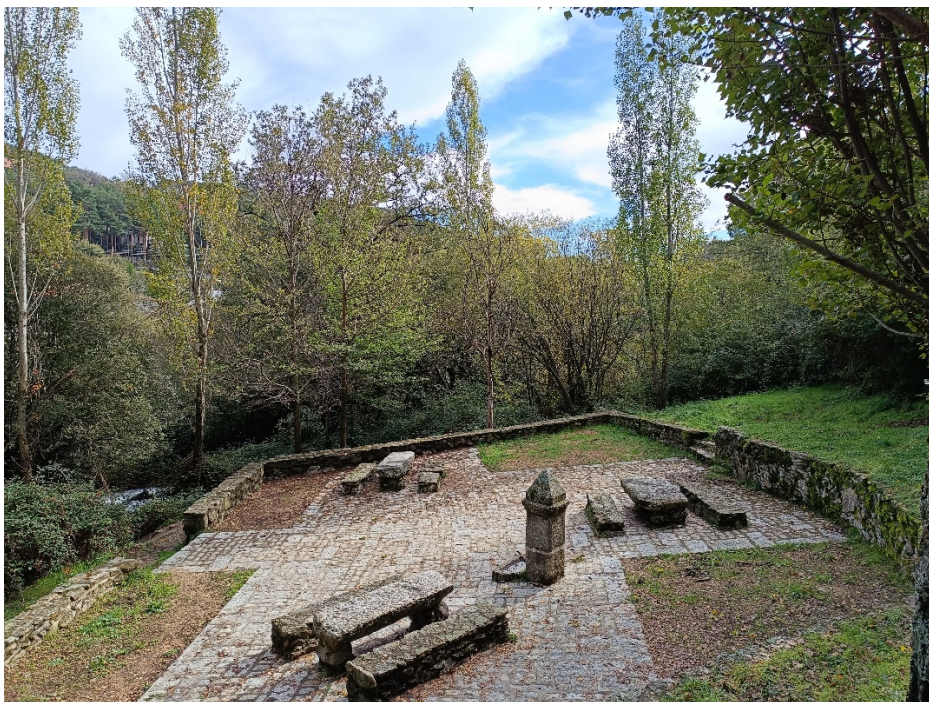
### Conjunto nº 12

Este conjunto de arbolado bordea la explanación de la fuente del cura por el norte, este y sur, se encuentra junto a la margen derecha del río Guadalix, y presenta un estado sanitario bueno, sobre los que no se aprecian pudriciones que pudieran comprometer la estabilidad estructural de los pies, no se encuentran podados, por lo que su copa se ha desarrollado de forma natural y se encuentra bien conformada. Por lo que no se recomienda ninguna actuación sobre ellos, aunque sí, se deben realizar inspecciones periódicas para evaluar la evolución del arbolado.

Imagen 26. Conjunto nº 12 entorno a la explanación de La Fuente del Cura.

Imagen 27. Conjunto nº 12 entorno a la explanación de La Fuente del Cura.

Imagen 28. Conjunto nº 12 entorno a la explanación de La Fuente del Cura.
